PROGRAM PRAC KONSERWATORSKICH

Renowacja wnętrza kościoła parafialnego pw. św. Stanisława BM w Wilczyskach, gm. Bobowa.

Lokalizacja: dz. nr 120503_5.0007.228/2 . Rej. zab. A-202 z 25.11.1976 (NSz)

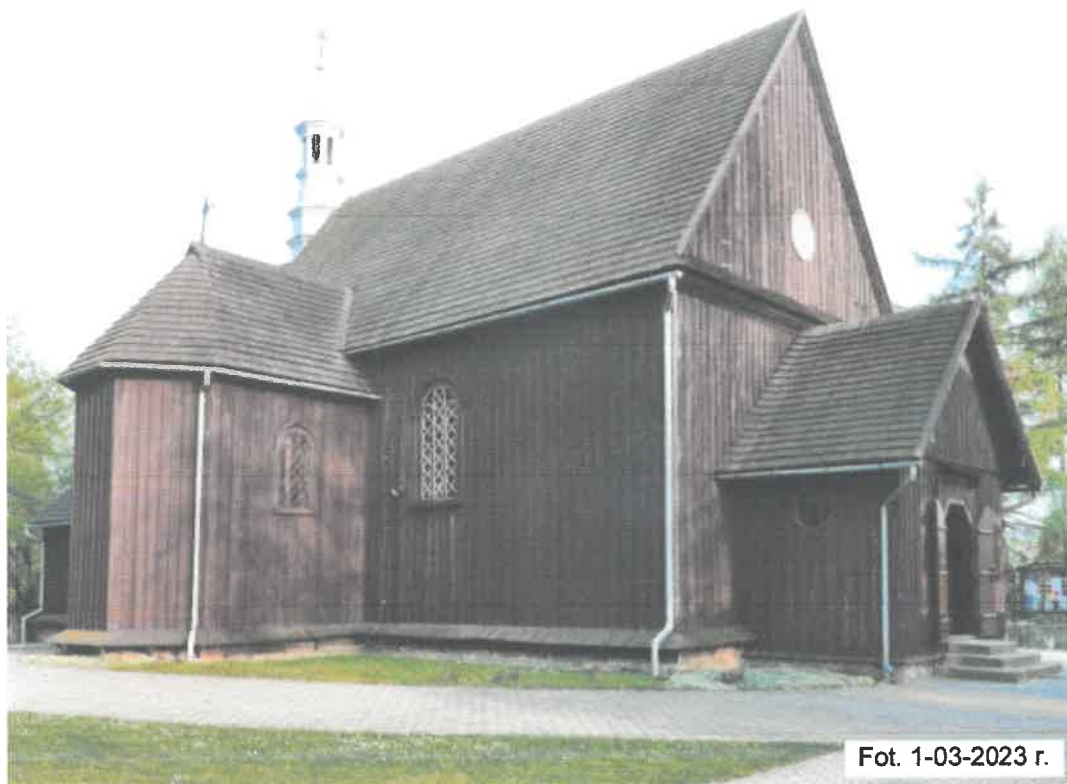
Fot. 1 - Kościół drewniany z XVII w. przebudowany w 1872 r. kryty gontem.

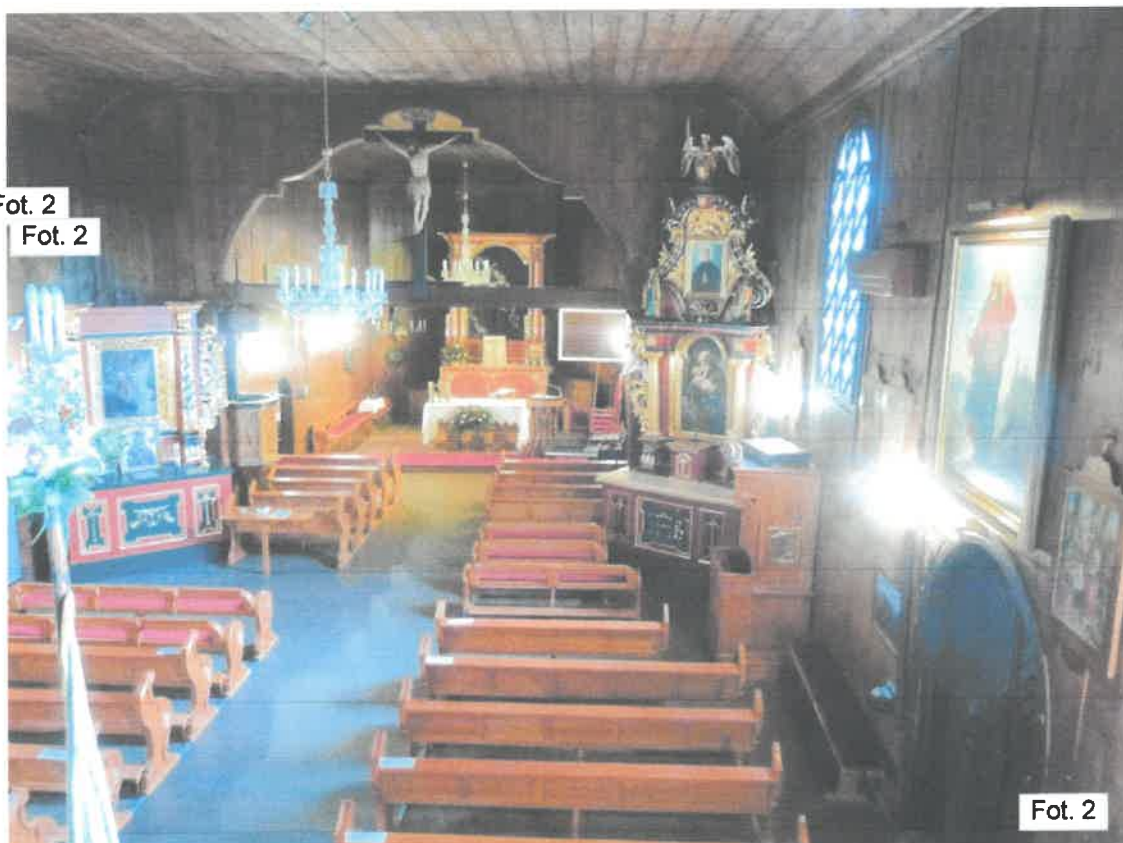
↑ Fot. 2 – Wnętrze kościoła, nawa prostokątna 9,13x15,0 m, wysokość 6,24 m, prezbiterium 11,10x 6,11m wys. 6,25 m. Kaplica boczna 3,92x4,68 m, wys.5,8 m. Ściany i sufit szalowane jednolicie deskami jodłowymi gr. 3 cm o szerokości 25-29 cm. Deski przybijane gwoździami bezpośrednio do belek ścian zrębowych. Lico desek heblowane, lakierowane bezbarwnie, obecnie zbrązowiałe ciemne od zesterzenia. Na stykach przylegania desek ścian i sufitu niedopasowanie ze szczelinami (fot.6) z których osypują się zanieczyszczenia.

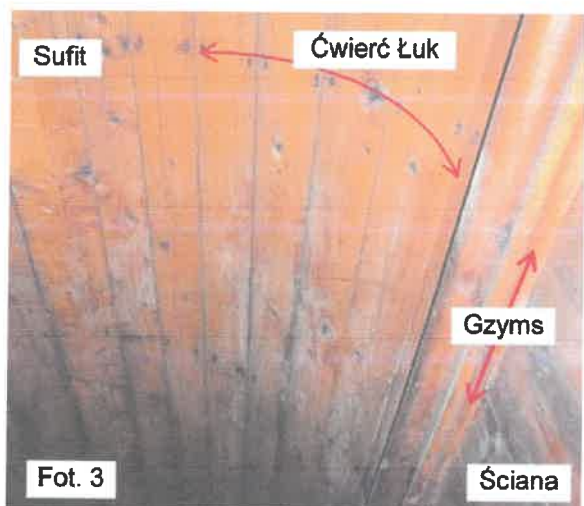
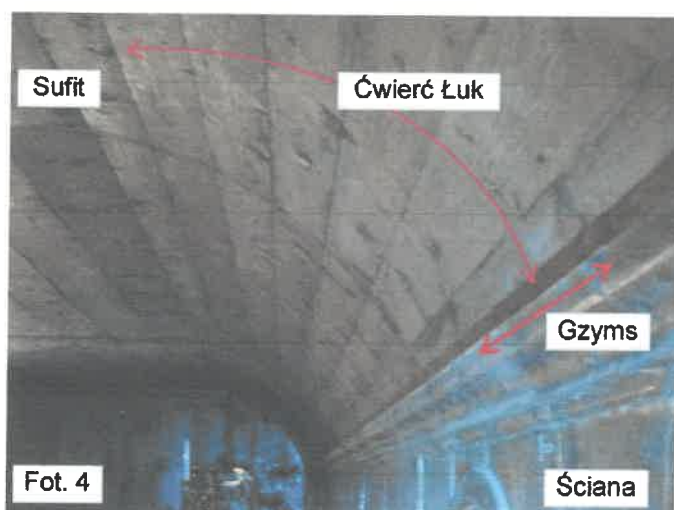
↑ Fot. 3, 4 – Deski jodłowe szerokie przybijane gwoździami, lakierowane, odcień brązowy. Występują szczeliny na stykach desek.

- d). - Oczyszczenie deskowania ścian dla rozjaśnienia wnętrza bez wykonania polichromii na ścianach. Wykonanie polichromii dekoracyjnej tylko na suficie.

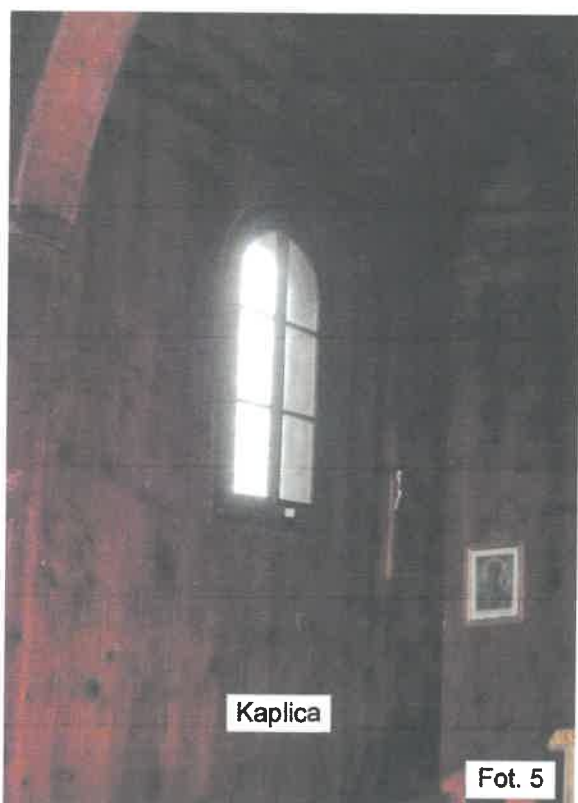
↑ Fot. 7 – Okno drewniane w kaplicy. Do regulacji i odnowienia estetycznego z zaprojektowaniem i założeniem witraża ornamentalnego.

Zaleca się dobre elementy poddać konserwacji technicznej i estetycznej. Kwatery bardzo zniszczone należy wymienić na nowe według istniejących wzorów.

Ogólnie proponuje się dobre kwatery wewnętrzne przełożyć na zewnątrz. nie przewiduje się, aby okna były otwierane. Wcześniej należy wymienić szklenie na dwuszybowe.

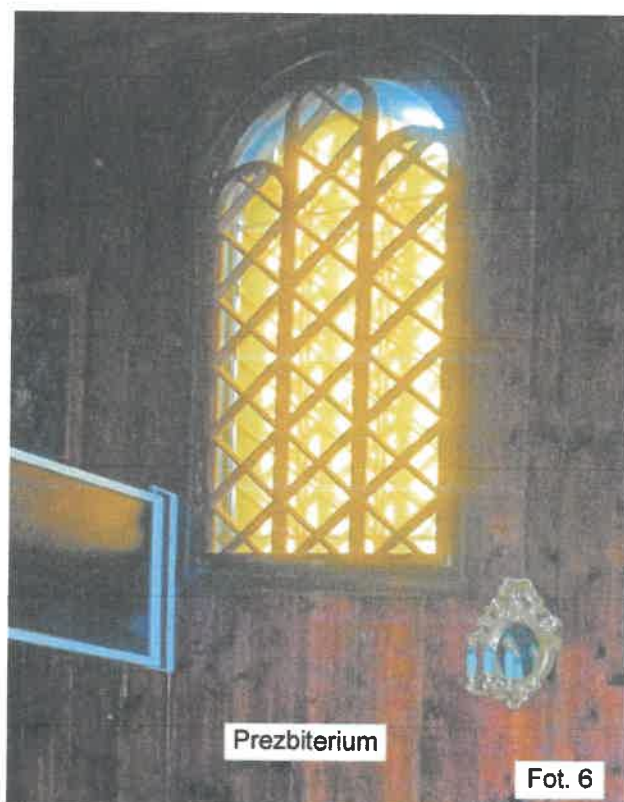
↑ Fot. 8 – Okna drewniane w nawie i prezbiterium. Do odnowienia technicznego i estetycznego z założeniem witraży.

Stan zachowania okien drewnianych jest zróżnicowany. W bardzo złym stanie są kwatery zewnętrzne zwłaszcza od strony północnej. Szklenia kwater są nieuszczelnione, a kitowanie jest spękanym i wykruszone. Również zewnętrzne listwy opasujące są mocno wyeksploatowane, popękane z licznymi ubytkami. W lepszym stanie są okna na elewacji południowej ale też posiadają elementy wtórne nakładek po naprawach.

Natomiast kwatery okienne od wewnątrz kościoła planuje się wykonać nowe bez skośnych kratownicowych podziałów. W kwaterach skrzydeł wewnętrznych przewiduje się wstawić przeszklenia barwne w górnych łukowych zwieńczeniach skrzydeł wg rys. 1.

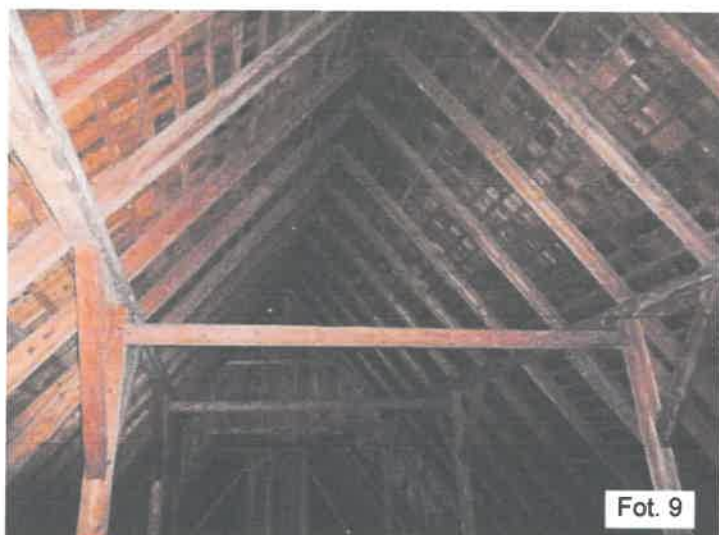
Fot. 9

† Fot. 9, 10 – Konstrukcja dachu płatwiowo-krokwiowa zachowana w stanie dobrym. Miejscowo posiada powierzchniowe uszkodzenia drewna po żerowaniu owadów – wyloty kanałów po larwach wypełnione mączką drzewną, fot. 10.

- b). - Oczyszczenie i impregnacja drewnianej konstrukcji więźby dachowej od strony strychu preparatem ogniochronnym wraz z dezynsekcją ognisk żerowania owadów środkiem zwalczającym owady.

b). Drewno konstrukcji dachu oraz podłogi strychu po oczyszczeniu nawarstwień osadów kurzu, odkurzyć i zaimpregnować preparatem wielofunkcyjnym przeciw owadom i ogniem typu Fobos M-4 przez oprysk 30% roztworem nakładanym w 4 godzinnych odstępach, do naniesienia 0,59 litra/m² powierzchni impregnowanego drewna. Miejsca z uszkodzeniami drewna przez owady (fot.10) oczyścić do zdrowego drewna i zdezynfekować środkiem zwalczającym owady Anti-Insekt Remmers, aplikacja 0,30-0,35 litra/m² powierzchni drewna.
